PIEVE DI S. GIOVANNI DECOLLATO, MONTEMURLO (PO)  
*L'affresco de "L'Assunzione della Vergine"*

Progetto di restauro e ricollocazione in situ

DOCUMENTO PRELIMINARE

*Studio dell'intervento e valutazione di spesa*

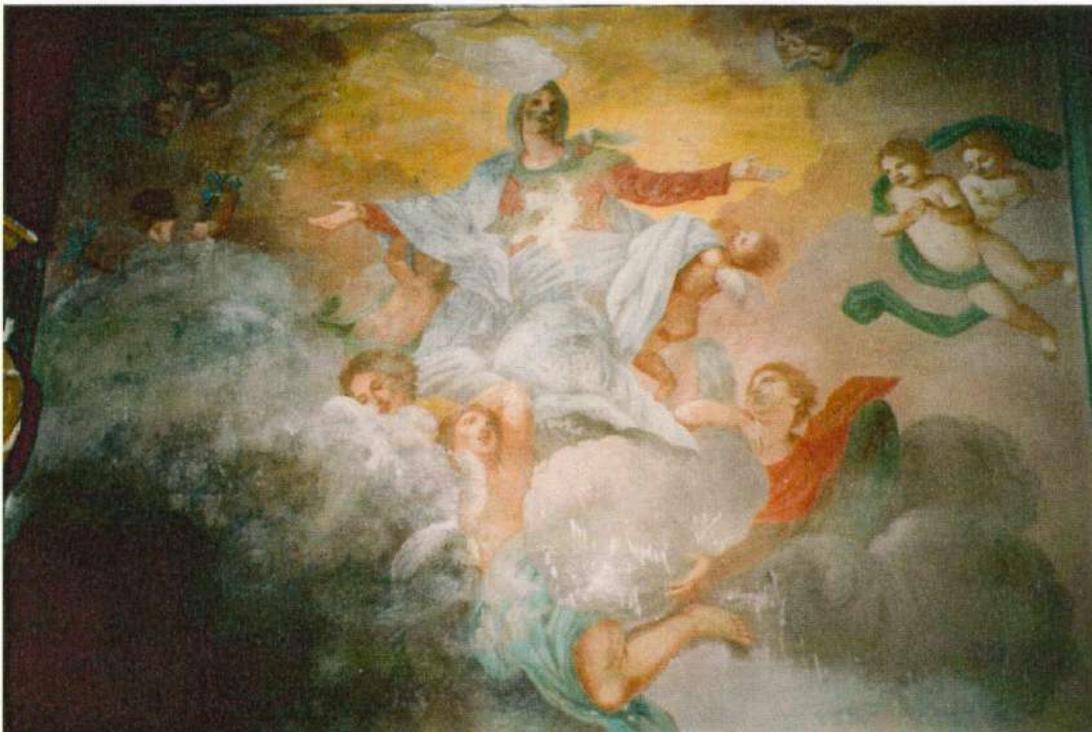
Il soggetto dell'affresco è costituito dalla Vergine che sale verso il Figlio pronto ad accoglierLa, accompagnata da una moltitudine di creature angeliche. La sua posa, con le braccia distese, rivela un gesto di totale accettazione della volontà divina. L'impianto prospettico è dato da una struttura libera in cui le immagini appaiono svincolate da qualsiasi sostegno architettonico; le figure sono rappresentate a scala e poste su un vortice di nubi, mentre la luce promana frontalmente e nel centro del cielo, dove si intuisce la presenza del Cristo.

*“Assunzione della Vergine” (immagine prima dello strappo)*

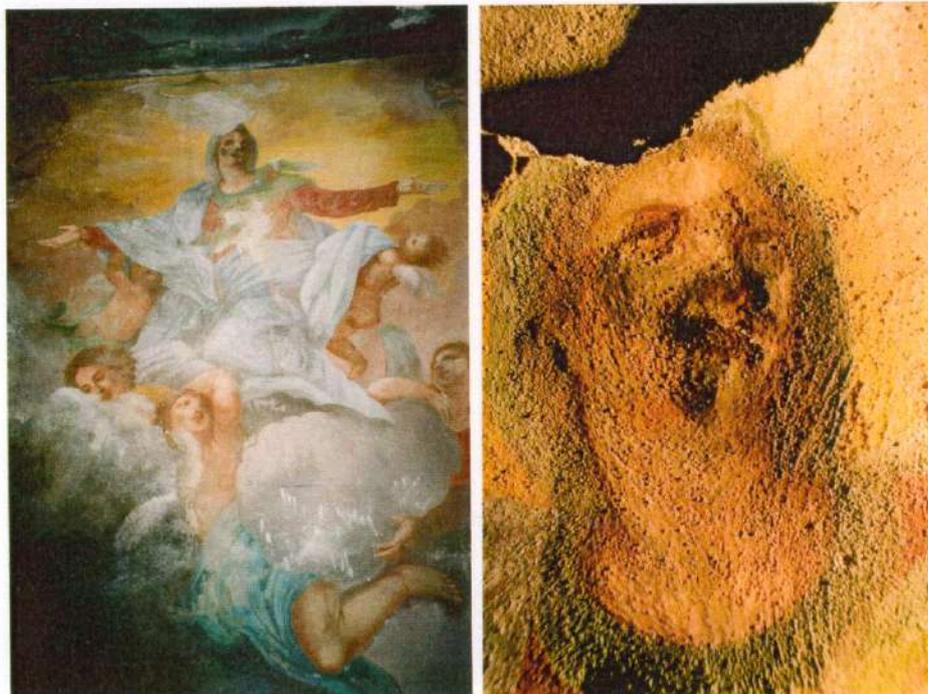
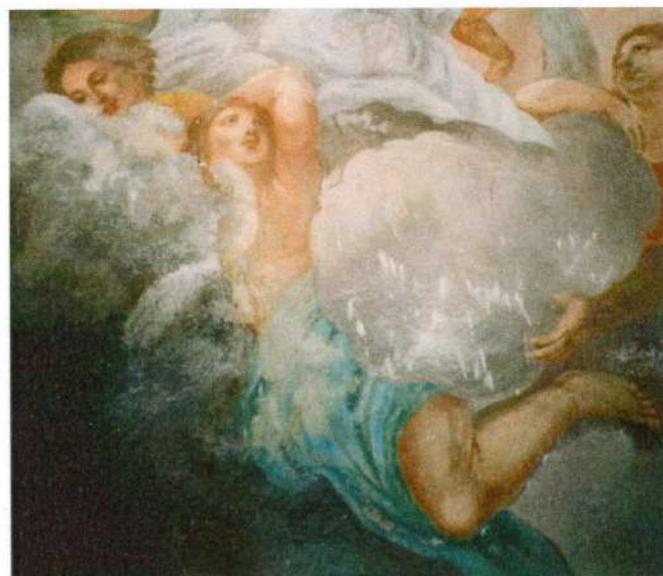
*Particolari dell'affresco "Assunzione della Vergine" (immagini prima dello strappo)*

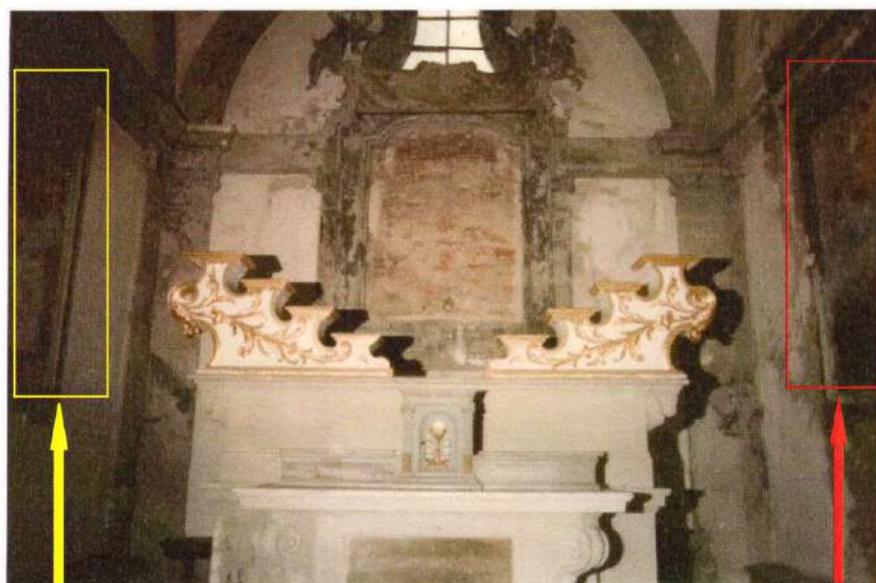
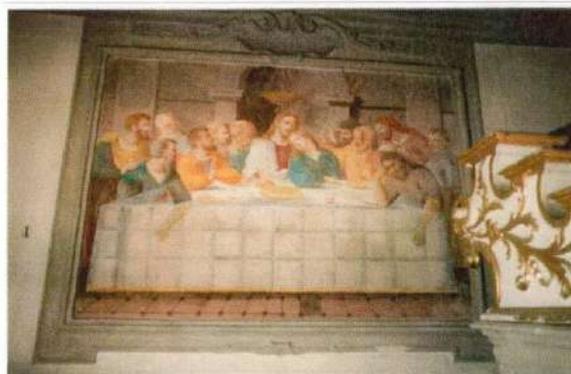
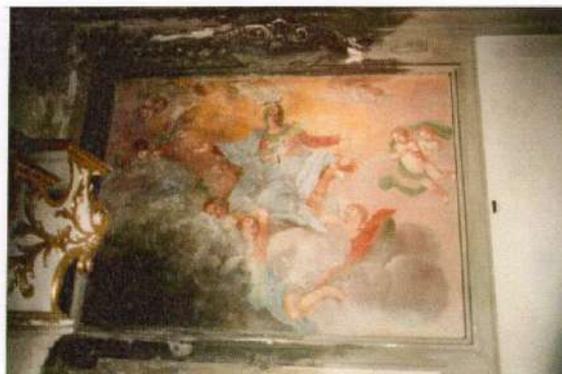
*Veduta della cappella laterale: in giallo l'affresco de "L'Ultima cena", e in rosso l'affresco de "L'Assunzione di Maria"*

L'impianto architettonico e decorativo della Cappella della Compagnia, il vano posto ortogonalmente alla navata che ospitava l'affresco de "L'Assunzione", fornisce indicazioni estremamente utili alla ricostruzione della conformazione originaria dell'intero complesso.

Esso si presentava come un vano occupato centralmente da un altare, ai cui lati erano disposti due affreschi, posti uno di fronte all'altro, raffiguranti rispettivamente "L'Ultima Cena" e "L'Assunzione della Vergine".

Con il distacco del secondo affresco, è venuto meno quell'ordine architettonico e visivo che caratterizzava l'insieme; per tale motivo, è opportuno non solo ricollocare all'interno della sede il dipinto originario, ma anche operare mediante un intervento di ricontestualizzazione. Si ritiene pertanto opportuno, al fine di fornire una continuità di lettura alla cappella, riconfigurare la forma originaria dell'affresco con integrazioni "a neutro" nei toni della decorazione limitrofa e ricostruire la circostante cornice come quella dell'affresco a pendant sulla parete opposta.

- Riconfigurazione e ripristino della cornice perimetrale secondo le indicazioni della Soprintendenza e della Direzione Lavori.

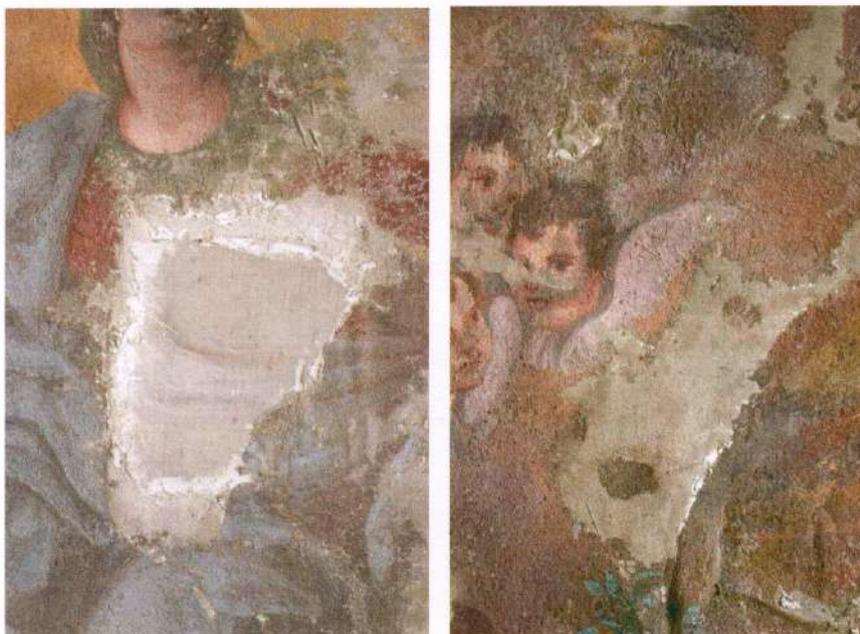
I segni dei fenomeni di degrado subiti dal dipinto quando era ancora in situ si possono leggere tuttora osservando le numerose mancanze. La superficie pittorica risulta infatti estremamente lacunosa e frammentaria a causa delle ampie cadute di colore avvenute già *in situ* a seguito dei fenomeni di sbollatura e sub-florescenza salina.

*Lacune della pellicola pittorica (stato attuale)*

- Stuccatura delle lacune presenti all'interno del dipinto, mediante stesura di malta a base di grassello e polveri di marmo di granulometria e tono idonei, secondo campioni eseguiti appositamente.

- Rasatura delle stuccature ad imitazione della superficie pittorica circostante mediante l'utilizzo di bisturi e carte abrasive.
- Ritocco pittorico mediante sovrapposizione di più velature sensibilizzate alle cromie originali in tutte le zone dove sussistono le cadute di colore e abrasioni, o con collegamento cromatico solo accennato nelle zone dove si può ricostruire il tessuto pittorico. Il metodo da adottarsi per le integrazioni deve infatti tener conto del diverso stato di conservazione delle superfici pittoriche: in caso di piccole mancanze si realizzerà la tecnica del sottotono eseguendo velature in successione, mentre per le porzioni in cui non è possibile ricostruire lo schema formale del dipinto si procederà con la tecnica a neutro che prevede il collegamento cromatico fra i vari lacerti utilizzando la tonalità dominante presente nelle superfici pittoriche attigue. Si utilizzeranno pigmenti minerali puri (terre od ossidi) molto diluiti e legati con caseinato d'ammonio, al fine di garantire la stabilità e la reversibilità al tempo stesso dell'intervento. Tale operazione sarà eseguita secondo le indicazioni della Soprintendenza e della Direzione Lavori in modo da distinguere le porzioni reintegrate da quelle originali ad una visione ravvicinata, pur raggiungendo nel complesso un effetto cromatico unitario.

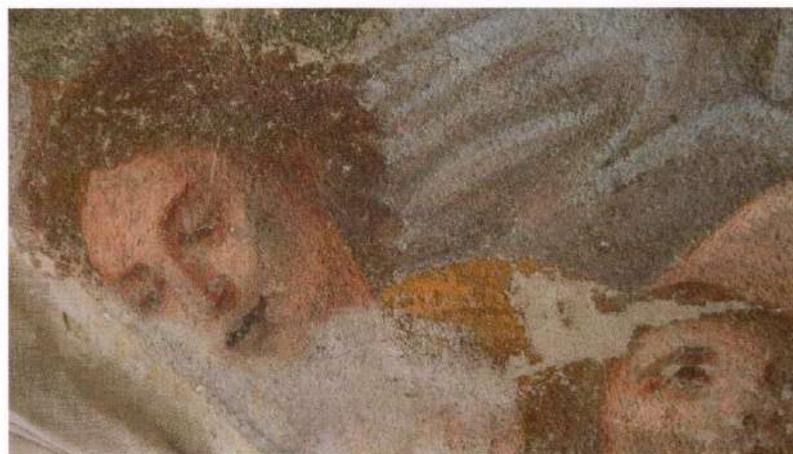
*Abrasioni del colore (stato attuale)*

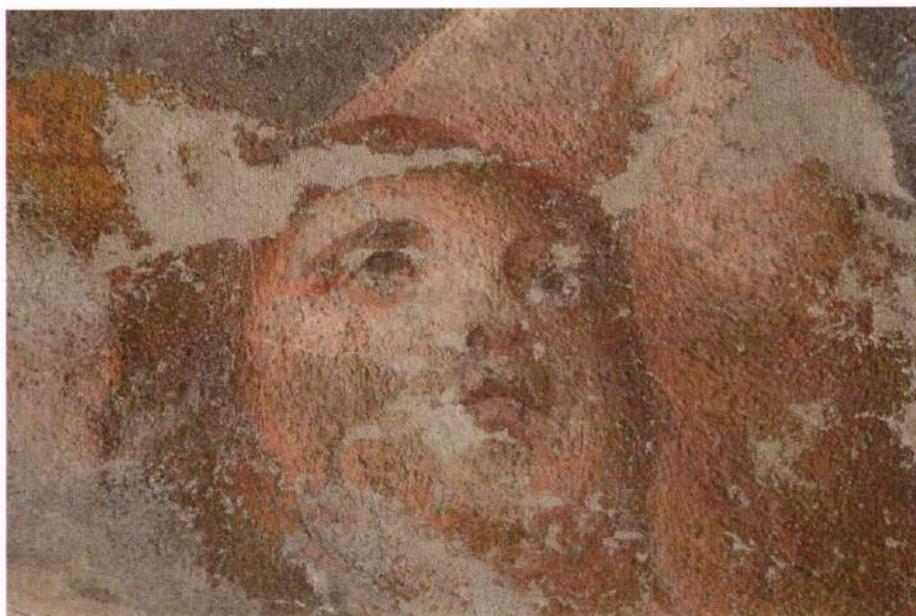
*Cadute di colore e abrasione del film pittorico (stato attuale)*

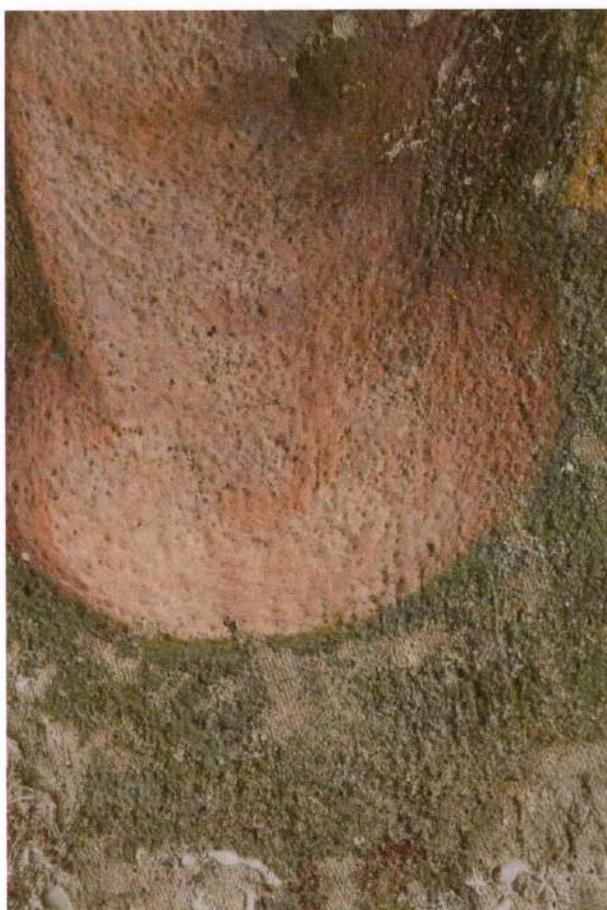
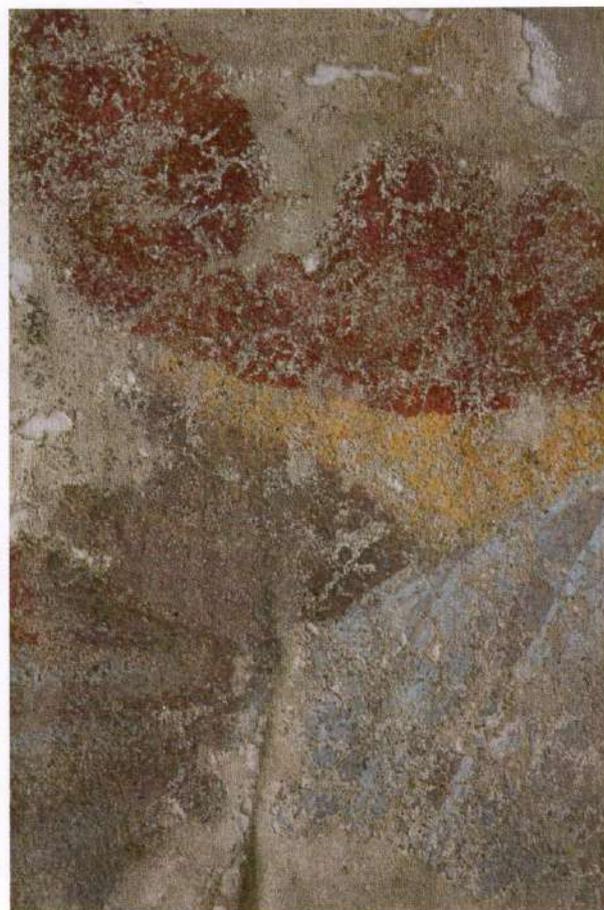
L'opera, che è stata strappata dalla sua collocazione originaria, si presenta in un avanzato stato di degrado. L'affresco presenta peraltro una patina diffusa ed omogenea riferibile a depositi superficiali più o meno coerenti di particellato e pulviscolo atmosferico; tali depositi determinano l'ingrignimento delle cromie e l'opacizzazione delle tinte un tempo brillanti e luminose.

*Depositi superficiali, abrasione del film pittorico e crettatura degli strati di intonaco rimanenti*

- Una volta realizzato il nuovo supporto, sarà possibile lavorare sul recto dell'opera.
- Rimozione a secco di depositi parzialmente coerenti (nerofumo, residui attività biologica, etc.) o aderenti (gocce e residui di scialbature e stuccature, incrostazioni, etc.) rispettivamente a mezzo di pennelli di martora, spugne sintetiche Wishab tipo morbido, bisturi.

- Pulitura chimica per zone di incrostazioni saline o depositi superficiali parzialmente coerenti, mediante impacchi di soluzione di ammonio carbonato in polpa di carta tipo Arbocell o carta assorbente, seguiti da estrazione salma con veli di cellulosa e acqua deionizzata. Percentuali e tempi di contatto da verificare con prove preliminari.
